●東京電力福島第一原子力発電所モニタリングカーにより測定された空間線量率の推移

国際原子力機関に対する日本国政府の追加報告書-東京電力福島原子力発電所の事故について-第2報

原子力規制庁

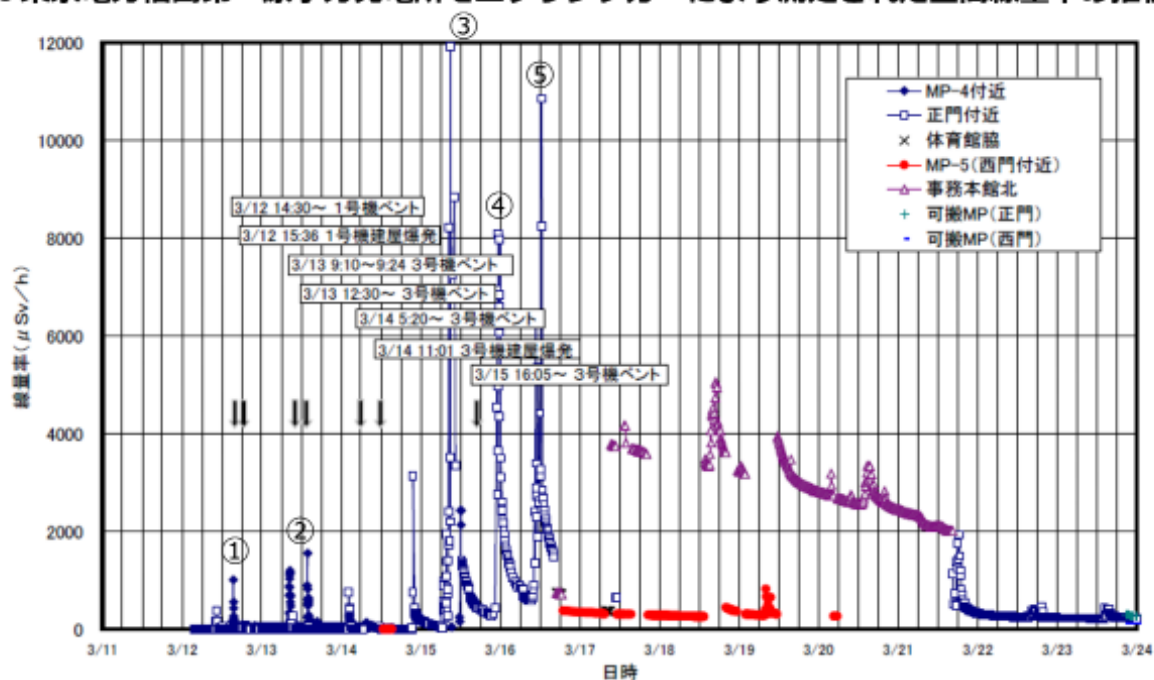
今回の事故では、事象の進展に伴い、燃料が溶融、放射性物質が圧力容器から炉外に放出されました。格納容器ベント操作やさらに格納容器、原子炉建屋の損傷によって、放射性物質が炉心から空気中へ放出されることになりました。1号機のベント操作は、3月12日14時30分に格納容器の圧力が低下し、ベントが成功したと判断されています。その際、大気中に放出された放射性物質のプルームの影響で約1ミリシーベルト/時が観測されています（図中①）。翌13日にも明らかに空間線量率が上昇しました（図中②）が、これは3号機で原子炉水位が低下して、燃料が露出した後にベント操作をした影響と考えられています。3月15日9時には約12ミリシーベルト/時の数値が観測されました（図中③）が、同日早朝の6時頃に2号機で爆発音と共に圧力抑制室の圧力が低下していることから、この上昇の原因は2号機からの放射性物質の放出と考えられています。

3月15日23時と翌16日12時にも空間線量率の上昇が観測されています（図中④と⑤）が、前者は3号機、後者は2号機において格納容器圧力の低下がみられていることから、それぞれ3号機及び2号機からの放射性物質の放出が原因と考えられています。
