## 警戒区域、計画的避難区域等における除染モデル実証事業(報告の概要)(抜粋)

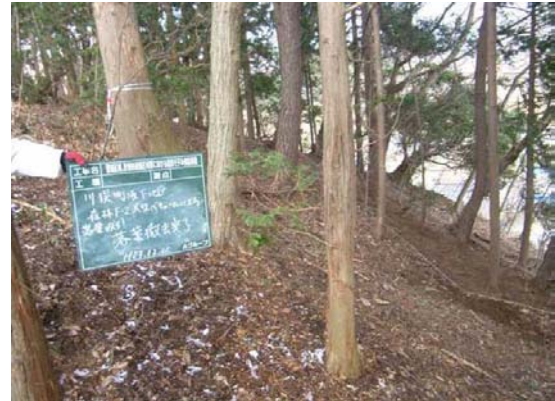
- ◆ リター層を除去すると降雨により表層が浸食され、斜面の安定性を確保できなくなるおそれがあるため、適用不可能な場所があった。

高圧水洗浄による除染 (圧力9.8MPa)

リター層除去が適用困難だった場所の一例 (森林の急斜面)

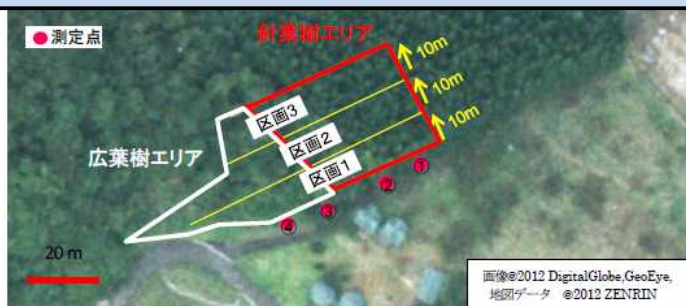
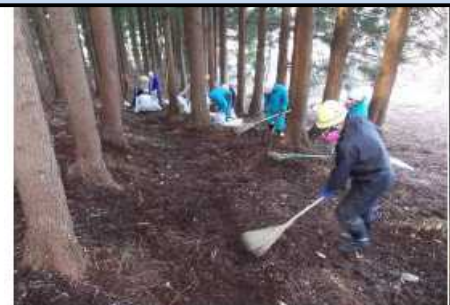
- 生活圏に接する森林外縁から森林の奥部方向に除染(落葉除去とリター層除去)を進め、森林から生活圏に与える放射線量の影響変化を調査したところ、10m奥部まで除染したところで、生活圏で最も森林に近い森林外縁部において測定される空間線量率は除染前に比べて40%程度低下した。
- 他方、10m以上の森林奥部に除染を進めても、森林外縁部において測定される空間線量率は、ほとんど低下しなかった。
- 生活圏に隣接する森林の除染(除草と落葉除去とリター層の除去)を行うことは、森林近隣の生活圏の放射線量を下げる上で効果的。

森林入口からの除染範囲および森林内の除染方法の違いによる森林入口での線量率変化に係る測定結果
